## 東部分署第一三岸巡隊隆昌守望哨等 6 處拆除廢材清冊

# 各處廢鐵材拆除前狀況

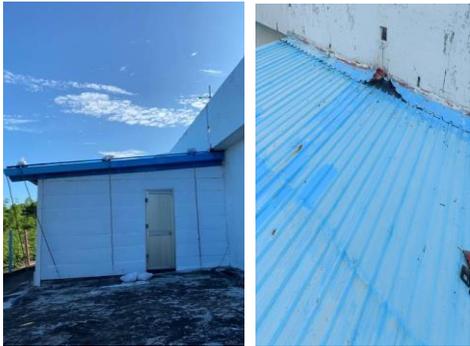
隆昌守望哨 休閒室及餐廳	大竹守望哨 汽(機)車棚	第二機動巡邏站 主建物屋頂鐵皮

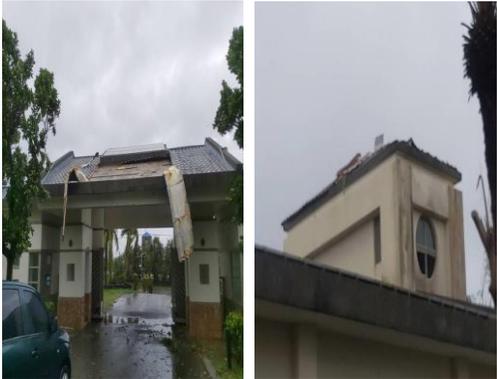
伽路蘭營區 入口大門及靶場屋頂鐵皮	靜洋守望哨 屋頂鐵皮	叭嗡嗡守望哨 庫房屋頂鐵皮
